**Studienarbeit Nr. 13/76**

**Fußgängerschutzeinrichtungen**

**an Personenkraftwagen**

Eine Übersicht über vorliegende Forschungsergebnisse  
und Erstellung konstruktiver Lösungsvorschläge

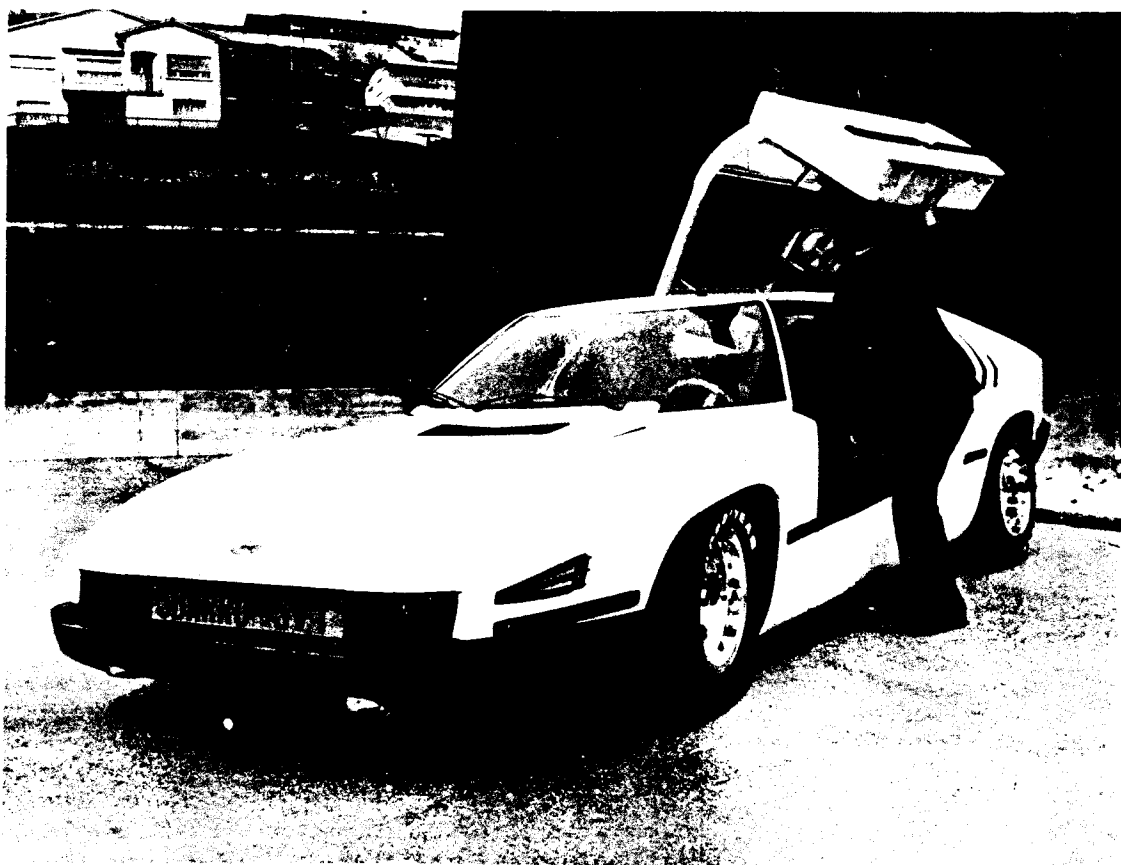
## Sbarro Typ SV Sicherheitsfahrzeug

Coupé sport 2-3 places, 2 portes papillon, installations de sécurité particulières, début Salon de Genève 1973. Longueur 450 cm., largeur 188 cm., hauteur 122 cm. 2 grands coffres à l'avant et à l'arrière, intérieur cuir, climatisation, radio, stéréo, sur demande télévision et téléphone. Extincteurs automatiques en cas de choc ou de chaleur incorporés pour moteur et habitacle. Moteur central transversal, boîte à 4, à 5 vitesses ou boîte automatique au choix, différentiel autobloquant. Moteur au choix par exemple : 3 litres BMW 6 cyl. 190 à 206 CV DIN ou NSU-Wankel à pistons rotatifs 150 CV DIN. Vitesse maxi selon moteur environ 190-240 km/h. Fabrication sur commande seulement, exécution selon les désirs du client. Délai de livraison environ 8-10 mois. Prix départ usine sur demande.

Sportcoupé 2-3 sitzig, 2 Flügeltüren, besondere Sicherheits-einrichtungen, Debüt Genfer Salon 1973. Länge 450 cm, Breite 188 cm, Höhe 122 cm. 2 grosse Kofferräume, vorne und hinten, Innenausstattung Leder, Klimaanlage, Radio, Stereo, auf Wunsch Fernsehgerät, Telefon. Automatische Feuerlöschanlage, funktioniert bei Aufprall und Hitze, für Motor und Kabine. Mittelmotor, querliegend, Getriebe mit 4 oder 5Gang oder Automatik auf Wunsch, Differenzialsperre. Motor je nach Wunsch, z.B. : 3 Liter BMW 6 Zyl. 190 bis 206 PS DIN oder NSU-Wankel Kreiskolbenmotor 150 PS DIN. Höchstgeschwindigkeit je Motor, ca. 190-240 km/h. Herstellung nur nach Auftrag, Ausführung nach Kundenwunsch. Lieferzeit etwa 8-10 Monate. Preis ab Werk auf Anfrage.

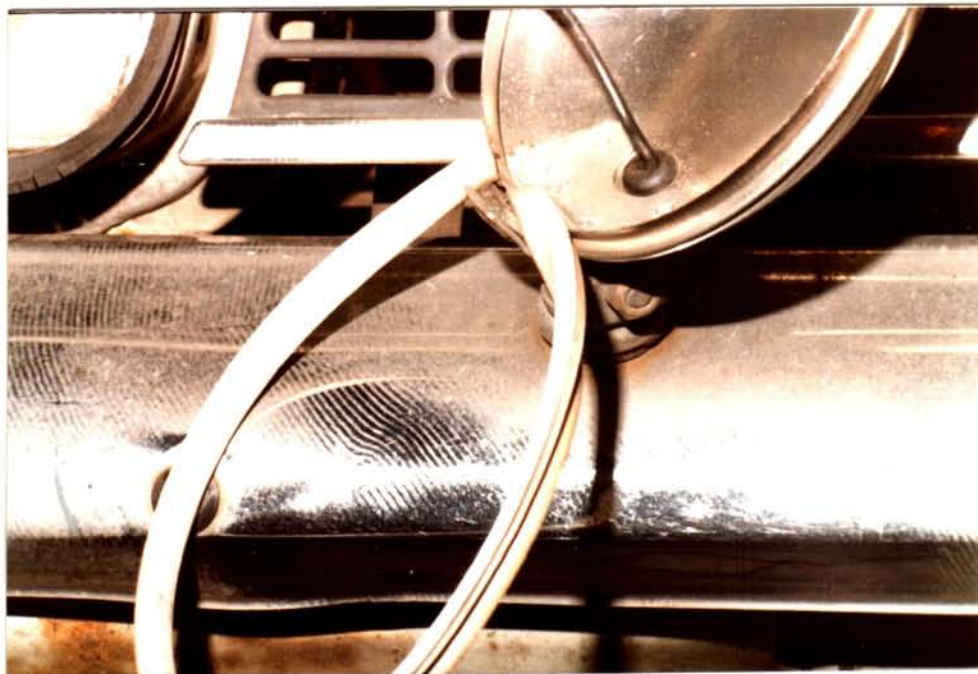
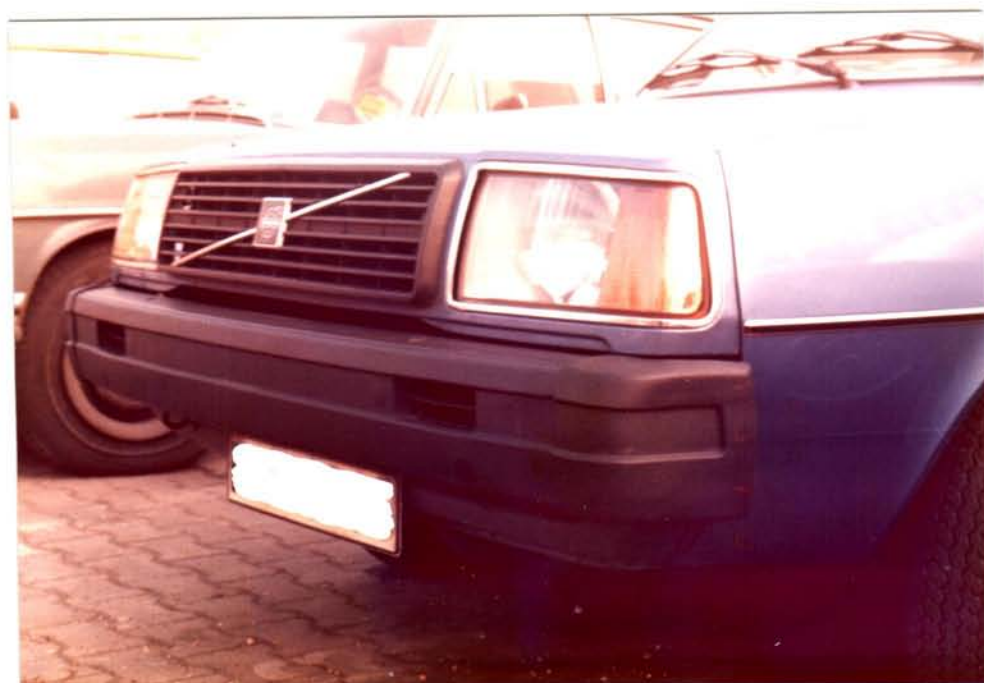
Verletzungsort mit Kordhosenabdruck

Gepolsterter Stoßfänger

Bei höheren Geschwindigkeiten birgt diese Form aber die Gefahr von schlecht verheilenden Trümmerfrakturen statt glatter Brüche in sich.

Die Stoßfänger treten besonders häufig als Verletzungsort auf, weil sie in der überwiegenden Mehrzahl der Fälle auch die primäre Anprallstelle sind und die Beine mit einem sehr geringen Deformationsweg auf die Geschwindigkeit des Fahrzeugs beschleunigen, was daher häufig zu Frakturen führt (Bild 33). Treten diese an den Kniegelenken auf, sind sie schwerwiegender als etwa ein Bruch des Schienbeins, woraus der Vorschlag resultiert, die Stoßfänger tiefer als bisher üblich anzuordnen (Bilder 24 und 98). Eine Möglichkeit, Frakturen zu verhindern, wäre eine deutliche Polsterung, um einen ausreichenden Deformationsweg zur Verfügung zu stellen (Bilder 33, 34, 38, 58). Wird die Stärke der Polsterung zu knapp und dabei ein zu breites Profil gewählt (Bild 33), besteht die Gefahr von schlecht verheilenden Trümmerfrakturen. Ein optimiertes Profil ließe sich vielleicht finden, müßte aber eine sehr unpraktikabel starke Polsterung aufweisen, wie folgende überschlägige Abschätzung zeigt:

Bei fast allen heutigen Personenwagen besteht die Verkleidung des Kühlers entweder aus dünnem Blech oder aus Kunststoffteilen. Zurückgezogen angeordnet hinter Stoßfänger und Haubenkante tritt der Kühlergrill demzufolge selten als Verletzungsort auf. Falls nicht direkt dahinter unnachgiebige Teile der Fahrzeugmechanik liegen, dürfte es ausreichen, wenn keine Schnittkanten bildende oder splitternde Materialien verwendet werden. Ansonsten könnten geschäumte und entsprechend steife Teile genommen werden, was dann etwa wie in Bild 33 unten aussehen würde. Bei Verwendung eines

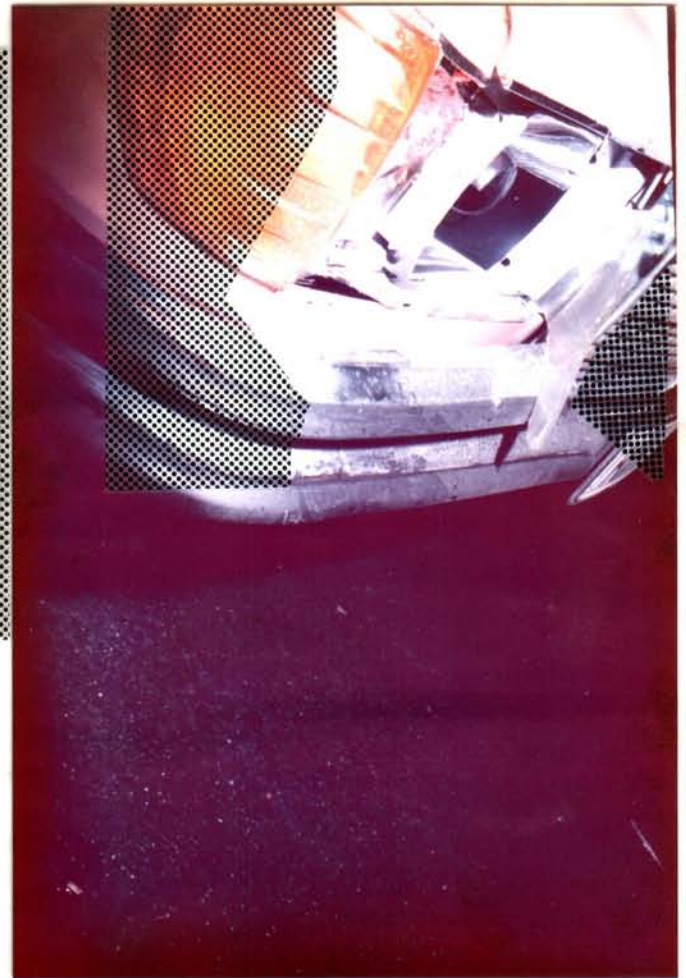
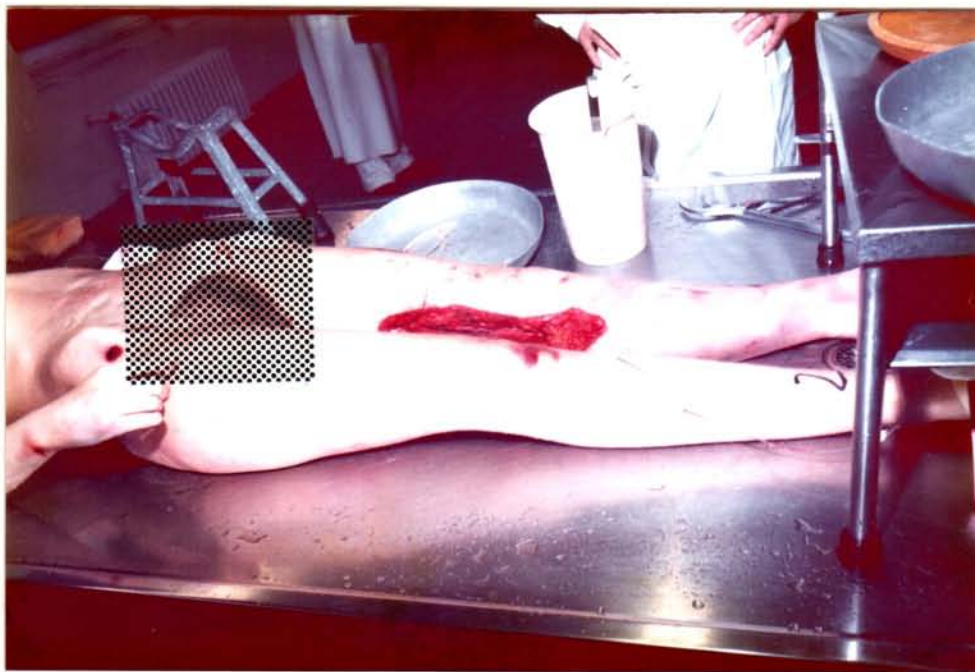
Bild 48

Zerstörte Leuchteinheit mit Hautresten

ausgedehnte Schnitt- und Rißwunde

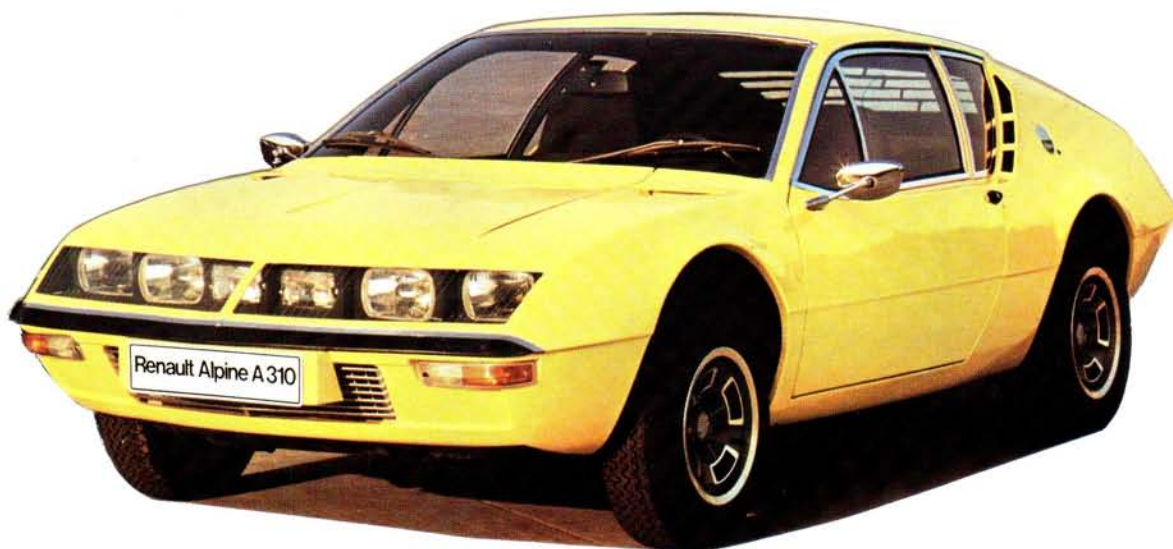
Bild 50

Durch nicht splitternde Kunststoffscheibe  
abgedeckte Leuchteinheiten

Gestaltungsbeispiel

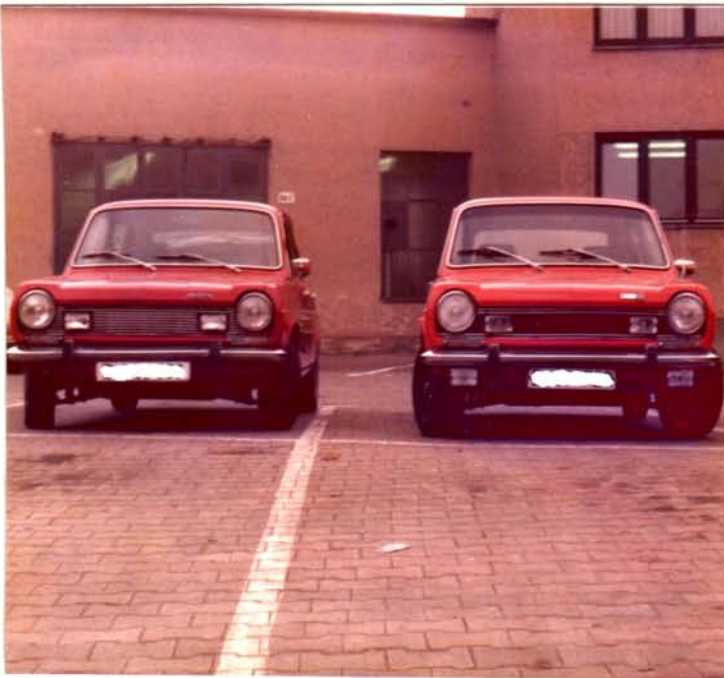
Nachgiebig gelagerte Scheinwerfer

Den beiden in Bild 53 gezeigten Konstruktionen liegt die Beobachtung zugrunde, daß Scheinwerfer oft auch schwerste Unfälle und damit hohe Beschleunigungen überstehen. Lagert man sie nun nachgiebig, könnten sie durchaus von einem relativ weichen Gegenstand wie einem Fußgänger unbeschädigt verschoben werden und könnten diesen dann nicht mehr ernstlich verletzen. Die Funktion dieser Konstruktion müßte noch experimentell untersucht werden.

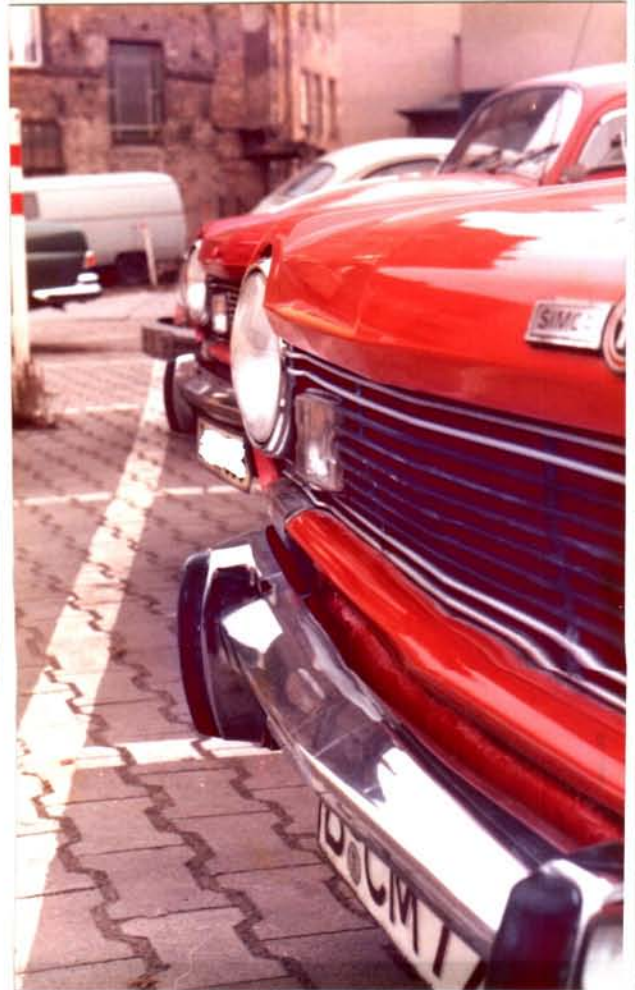
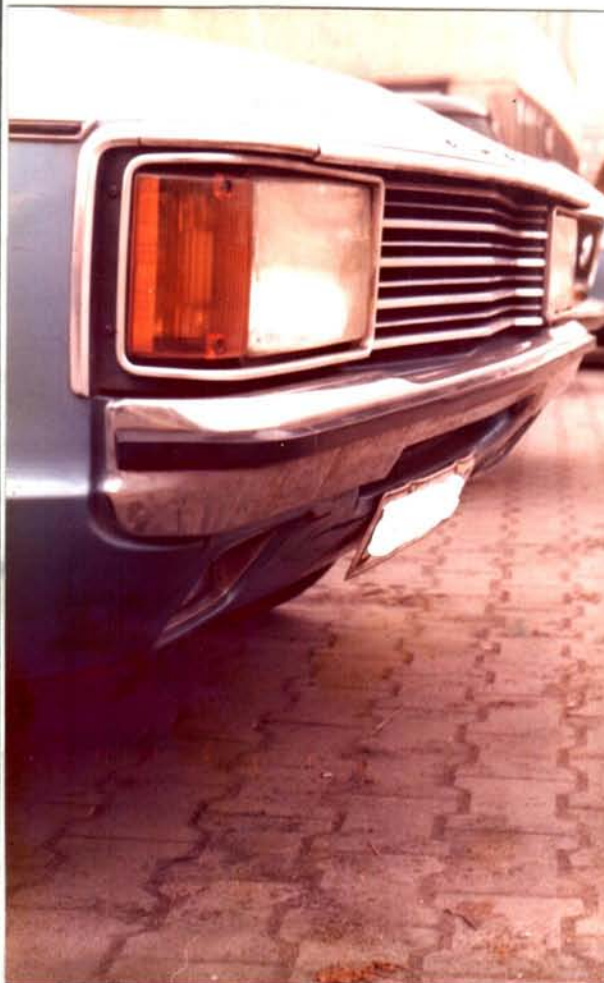
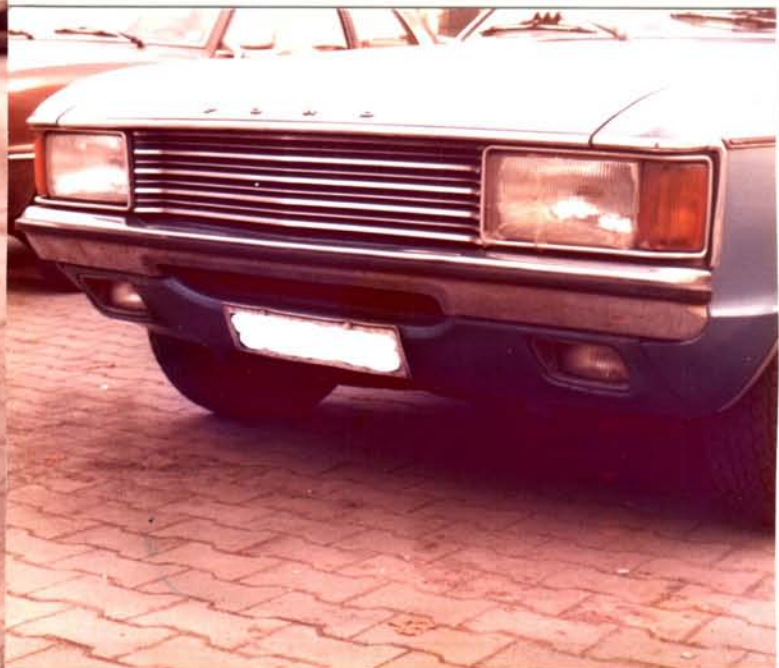
Bild 54

oben: im Kühlergrill eingelassene Zusatz-  
fernscheinwerfer

unten: in die Frontschürze versenkte  
Nebelscheinwerfer

Anbringung von Zusatzscheinwerfern

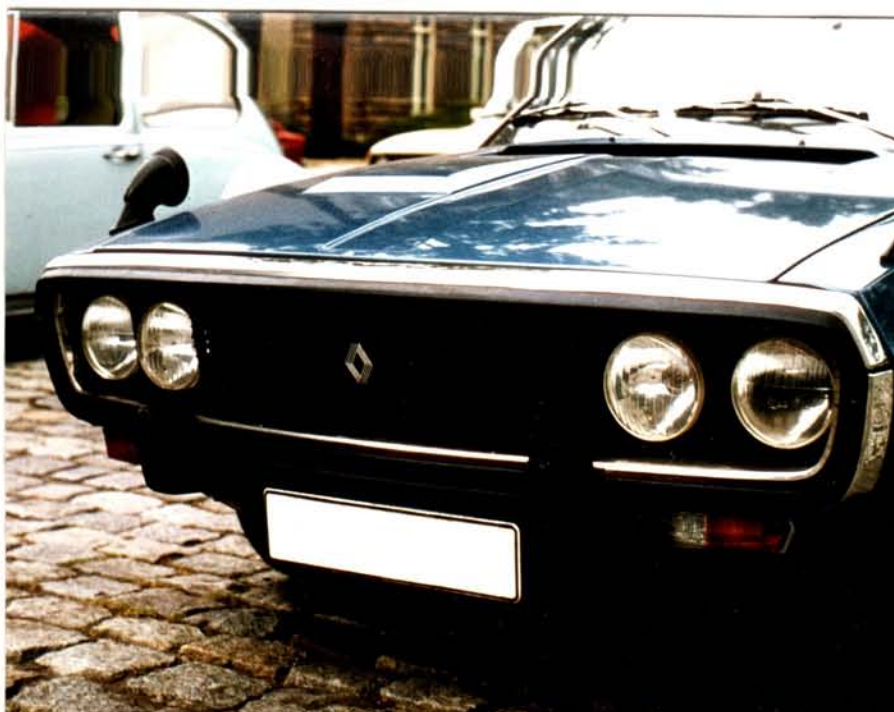
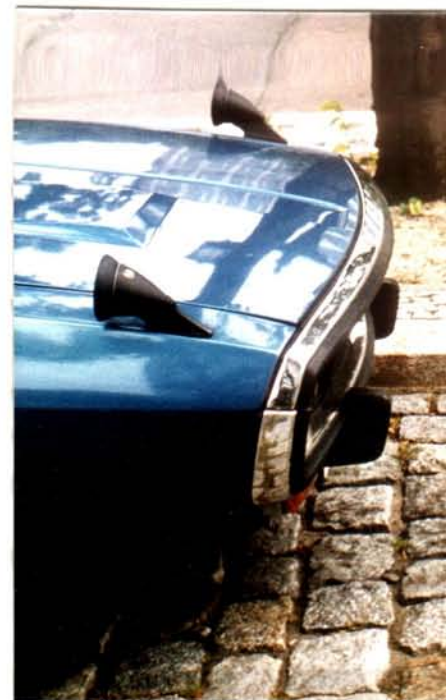
Verletzungsort Haubenkante

Gepolsterte Haubenkante durch um den Kühlergrill herumgelegte Gummileiste

Beispiel für eine zwar nicht ausreichende, aber auf einen möglichen Lösungsweg weisende Konstruktion.

benfläche. In Bild 58 oben sieht man, wie stark die Haubenkante bei der Kollision mit einem Fußgänger trotz ihrer hohen Steifigkeit eingedrückt werden kann und welche großen Beschleunigungen hier auf den Körper eingewirkt haben müssen.

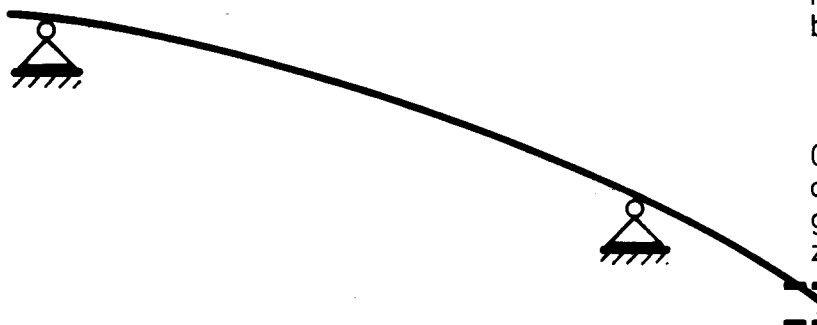
Haube faltet sich  
beim Anprall zusammen  
bzw. knickt nach oben  
aus ( wie beim Crash-  
test an der Mauer )

Nur die Haubenkante  
selbst wird nachge-  
bend angebracht

Statt Kante großer  
Radius bei verform-  
barer Blechstruktur

Ohne Haubenkante  
durch Optimierung der  
gesamten Frontkontur  
z. B. Keilform o. a.

Einige Ideen für Verbesserungsmöglichkeiten sind in Bild 59 zusammengestellt und beschrieben worden. Ausführungsbeispiele dazu finden sich in Bild 58 und 60 (Polsterung), Bild 62 (nachgiebige Lagerung), Bild 66 (großer Radius), Bild 85 und 107 (Keilform) sowie in der Offenlegungsschrift 2229782 von VW (nachgiebig gelagerte Haubenkante). Einen ganz anderen Weg beschreitet Nissan mit einem Schutzbügel, der aber auch den Kopfaufschlag in eine nachgiebige Zone der Haube lenken soll. In jedem Fall sind bei Verbesserungsmaßnahmen die Auswirkungen auf den Bewegungsablauf zu prüfen (Bild 61).

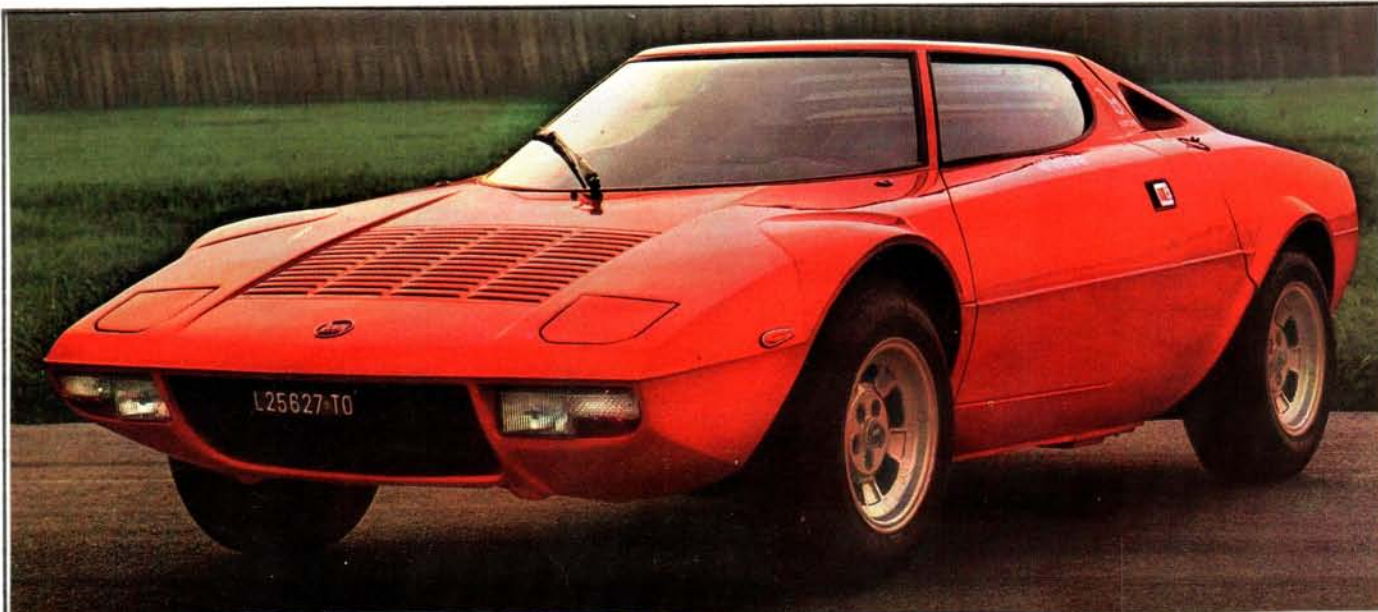
oben: Kunststoffkarosserie  
im Normalzustand

rechts und rechts unten:  
Vorderteil aufgeklappt  
mit Führungen

Bild 65 enthält Fahrzeuge, bei denen die Fronthaube, das Frontteil und die Kotflügel aus einem Stück sind. Diese Bauweise ist zwar nicht neu, wie die Beispiele in den Bildern 67 und 68 zeigen, aber bisher noch nicht für den Fußgängerschutz herangezogen worden; beim Minicars-RSV sollen zunächst Reparaturkosten gesenkt werden. Sie würde es ermöglichen, alle tragenden Strukturen wie bei den heutigen Pkw's aus Blech herzustellen, diese dann aber mit einem nachgiebigen Kunststoffteil voll abzudecken und somit Zonen erhöhter Steifigkeit am gesamten Vorderwagen zu vermeiden. Ein solches Fußgängersicherheitsfahrzeug könnte wie in Bild 66 aussehen.

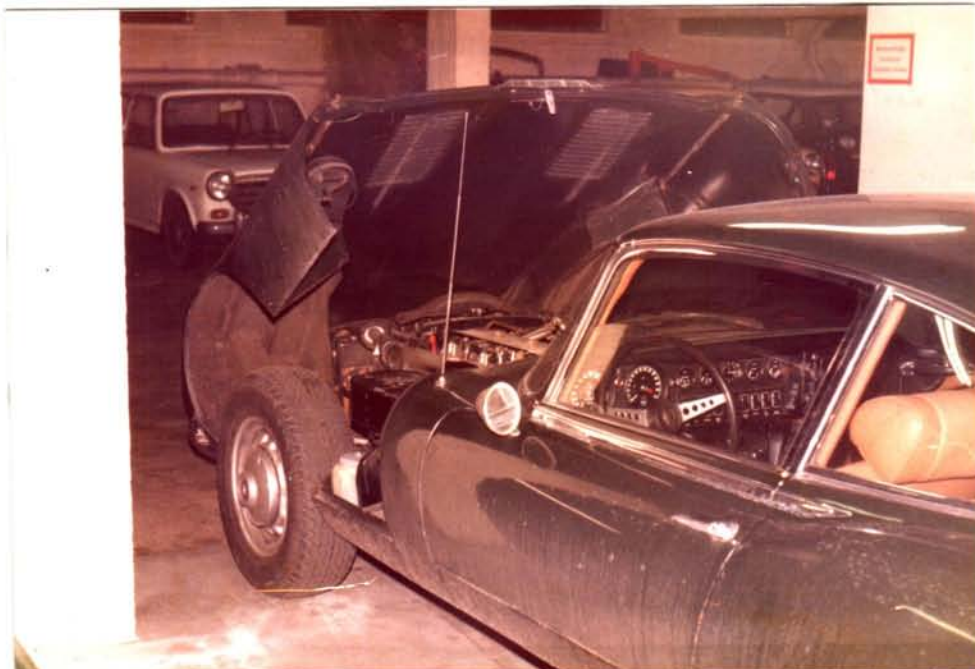
Bild 67

Pkw-Vorderteil aus einem Stück  
(Kunststoff)

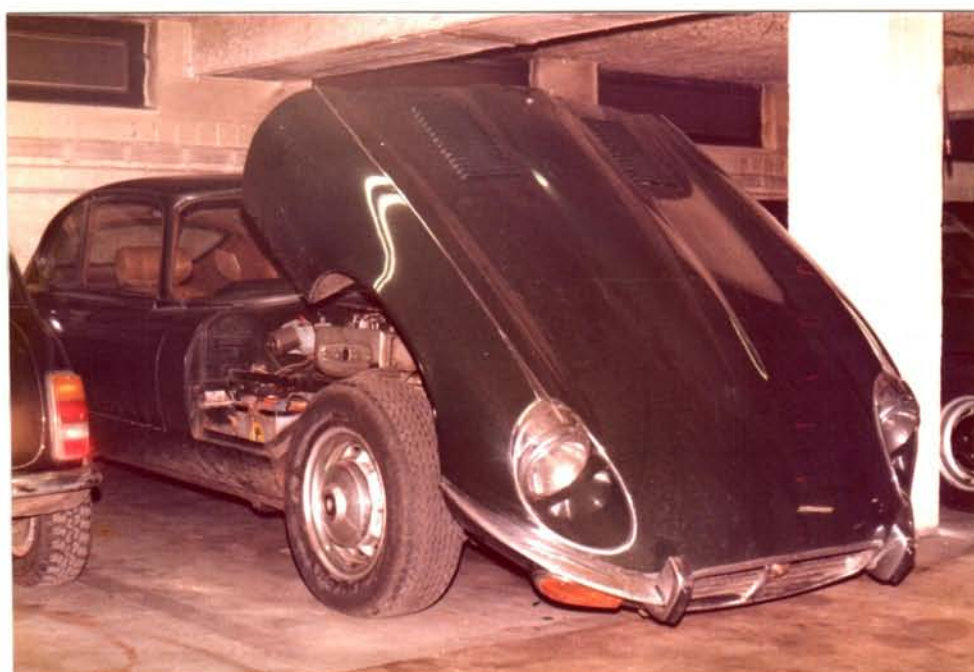
Bild 68

Pkw - Vorderteil aus einem Stück  
(Blech)

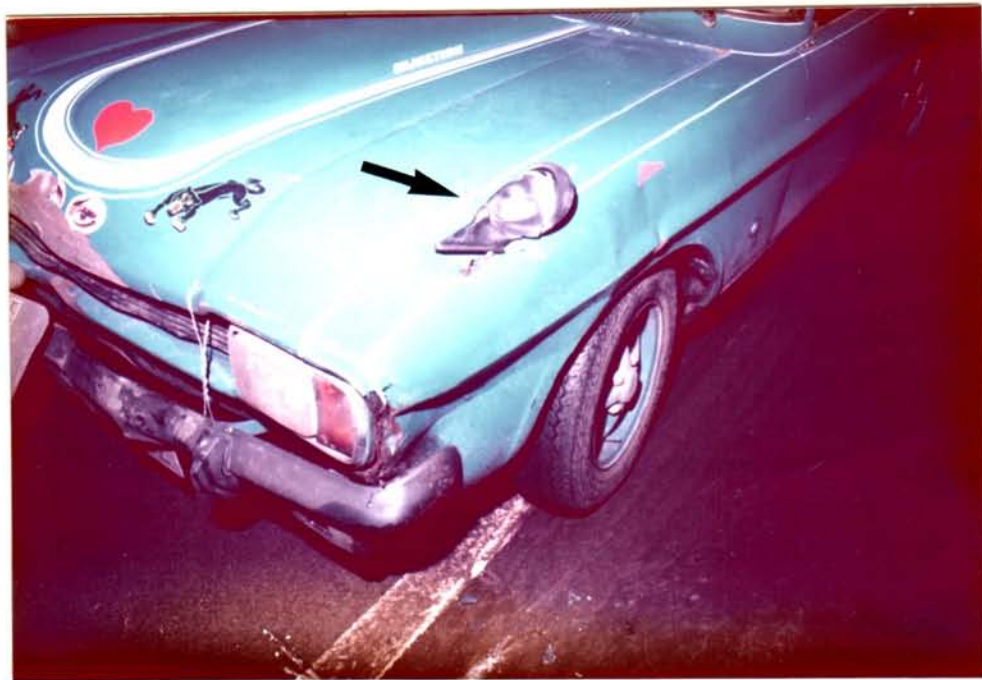
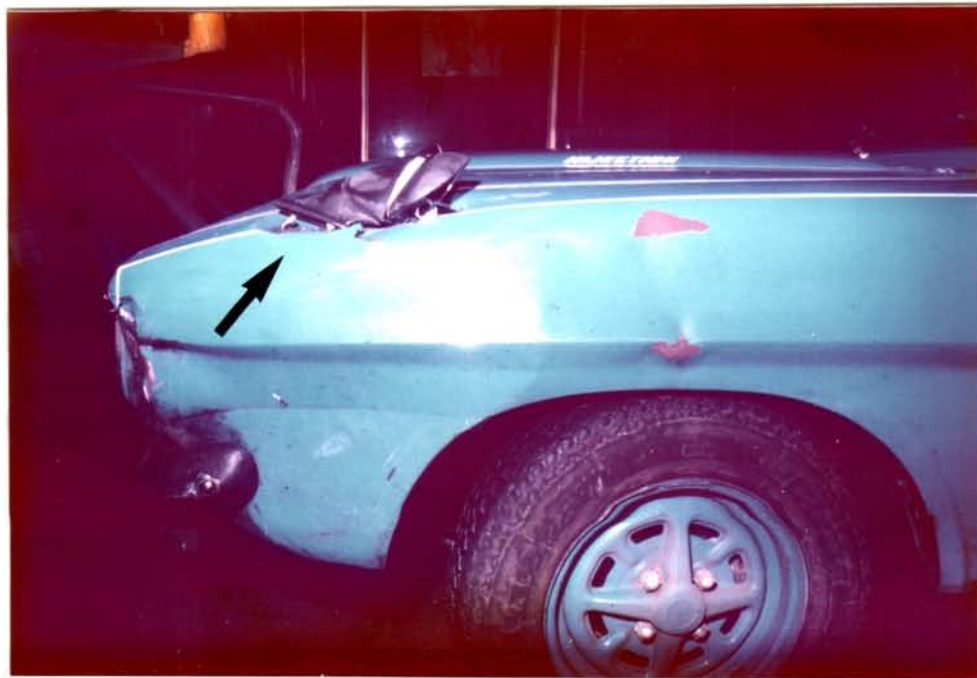
Ufo 1977, Fall 313

Überraschend häufig wurde bei der Untersuchung von 67 Fällen der Unfallforschung Berlin ein Zubehörteil als Verletzungsort herausgefunden, das in vielen anderen Veröffentlichungen völlig fehlt: auf die Kotflügel montierte Zusatzspiegel in 8 % der Unfälle. Bild 69 zeigt, wie stark diese deformiert und dann mit ihren recht stabilen Befestigungssockeln aus dem Blech herausgerissen werden können. Hier wird ein Zielkonflikt deutlich, der schon in Kapitel 4 (Kriterien) im Polylemma dargestellt wurde. Einerseits sollte man die Spiegel möglichst nachgiebig machen und/oder die Sockel mit Sollbruchstellen versehen, andererseits darf die Festigkeit nicht so weit verringert werden, daß man nicht mehr durch eine Waschanlage fahren kann oder der Spiegel während der Fahrt ins Schwingen gerät. Wegen der geringen Sichtwinkel und kleinen Bilder nützen diese Zusatzspiegel ohnehin nicht viel und man sollte sie einfach weglassen, falls sie nicht z. B. für den Caravanbetrieb zwingend notwendig sind.

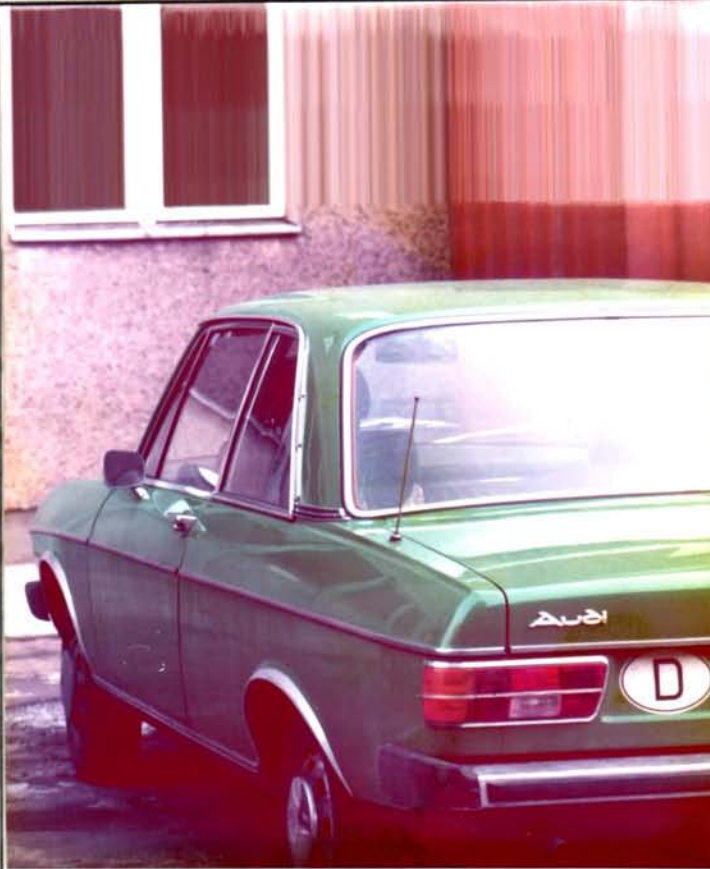
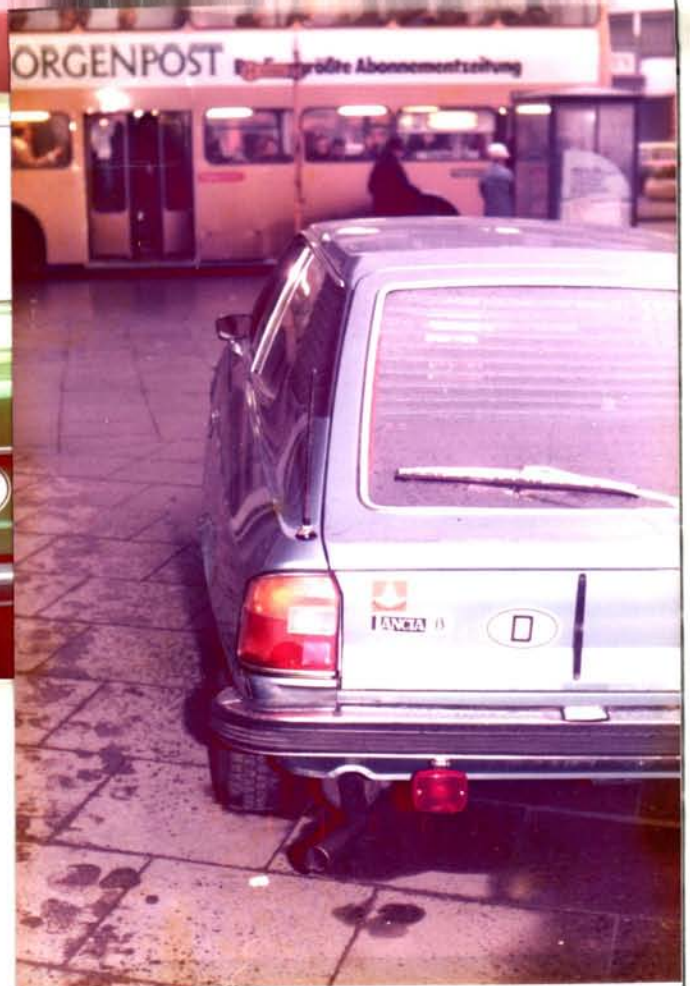
Teleskopstabantenne hinten

Windschutzscheibenantennen :

aufgeklebte  
Verstärkerantenne

Verletzungsort:

abgeknickter Stab  
mit Hautstücken  
am Sockel (vorde-  
rer Kotflügel)

vielen anderen Verletzungsorten ohne Kosten und konstruktiven Aufwand vermeiden ließen. Versetzt man die Antenne auf die hinteren Kotflügel, ist außerdem die Radioentstörung leichter. Auch die flexiblen, gummiummantelten Spiralen sollten wegen der bisher nicht versenkten Sockel hinten angebracht werden. Weitere Verbesserungsmöglichkeiten stellen die Frontscheibenantennen dar, die es entweder eingelassen oder von innen (mit Verstärker) aufzukleben gibt. Auf das Dach montierte Antennen bieten ebenfalls einen besseren Empfang und werden nur selten von Fußgängern erreicht; der Unfallforschung Berlin liegt bisher nur ein Fall vor, wo das Opfer auf das Dach geschleudert wurde (Fall 300, Bild 85).

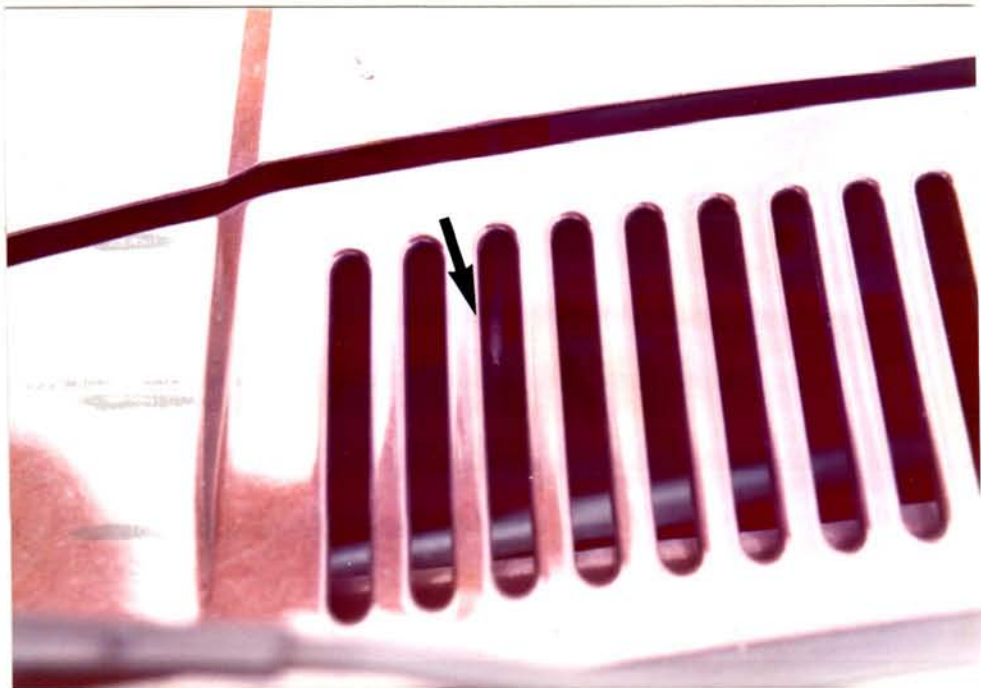
besser: versenkte Düsen spritzen durch die Belüftungsschlitze in der Motorhaube

Orte stark erhöhter Flächenpressung beim Aufprall des Kopfes auf die Fronthaube bzw. den Windlauf stellen aus deren Oberfläche herausragende Düsen der Scheibenwaschanlagen dar. Durch das Verlegen in Belüftungsschlitze oder die Montage direkt am Scheibenwischer läßt sich dieser Verletzungsort vermeiden, der zwar nicht oft auftritt und vergleichsweise, z. B. gegenüber den Wischerachsen, geringe Verletzungen verursacht, aber doch völlig unnötig ist. Bild 71 zeigt oben Spritzdüsen auf der Haube, wie sie heute üblich sind, unten dagegen unter der Haube endende und zu Düsen geformte Wasserleitungen, aus denen durch die Belüftungsschlitze

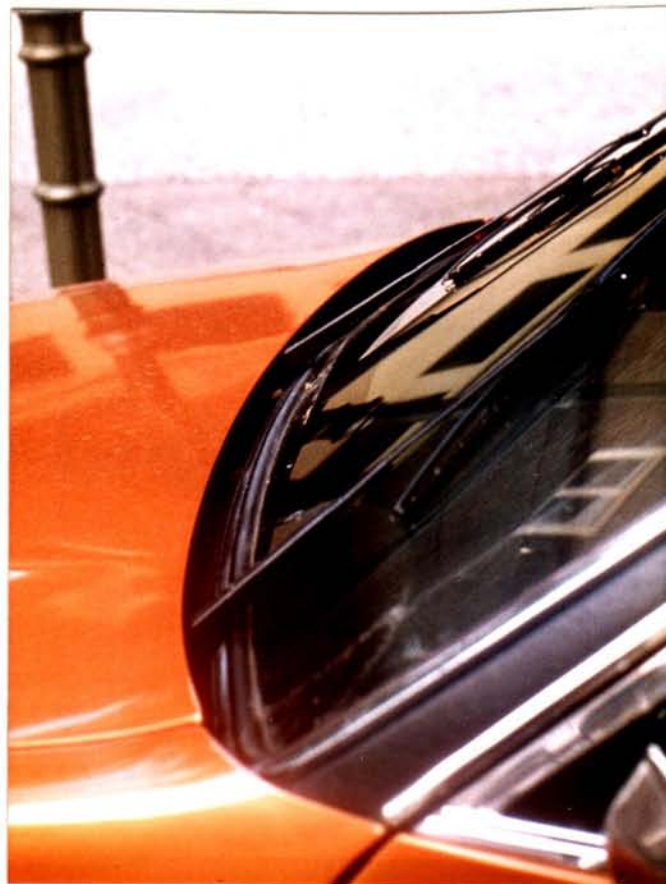
## Verletzungsort Scheibenwischer

Gefährlichstes Teil: Drehachse

## Günstigere Konstruktion

Drehachse verdeckt

Bei den heutigen Fahrzeugen ist die Haube zwar in vertikaler Richtung, abgesehen von den darunterliegenden Blechversteifungen, wesentlich nachgiebiger als der Frontscheibenrahmen, aber die meist oben befindlichen Trennfugen zu den Kotflügeln und der Übergang zum Windlauf haben doch eine hohe Festigkeit, die sich bei Fronthauben mit voller Überdeckung des Pkw-Vorbaus verringern ließe. In der Prinzipskizze in Bild 63 sind Kotflügel, Windlauf und Scheibenwischer abgedeckt, während die Beispiele in Bild 62 und von Serienfahrzeugen in Bild 64 nur die Kotflügel und in Bild 72 unten nur den Windlauf und die Scheibenwischerachsen einbeziehen.

Die größte Gefährdung durch die Scheibenwischer geht von den Drehachsen aus. Sie müssen zwar mit einer vorgeschriebenen Mindestfläche abgedeckt werden, was aber angesichts der hohen Aufprallgeschwindigkeiten des Kopfes völlig unzureichend ist. Die Bilder 72 und 73 zeigen die nach dem heutigen Erkenntnisstand beste Lösung, die Überdeckung von Scheibenwischer, Windlauf und unteren Frontscheibenrahmen durch das hintere Ende der Fronthaube. Ein Beispiel eines Serienfahrzeugs bringt Bild 72 unten, Variationsmöglichkeiten Bild 73 und Gesamtansichten die Bilder 63 und 66. Wenn man bedenkt, wie selten Fußgänger bei Mittelklassewagen mit Pontonform auf die Dachkante schlagen, bietet sich auch die Montage der Wischer hier oben an, eine früher nicht außergewöhnliche Konstruktion. Die Scheibenwischerblätter könnten eventuell ihre Ruhestellung in einer vorzunehmenden Dachkantenpolsterung finden.

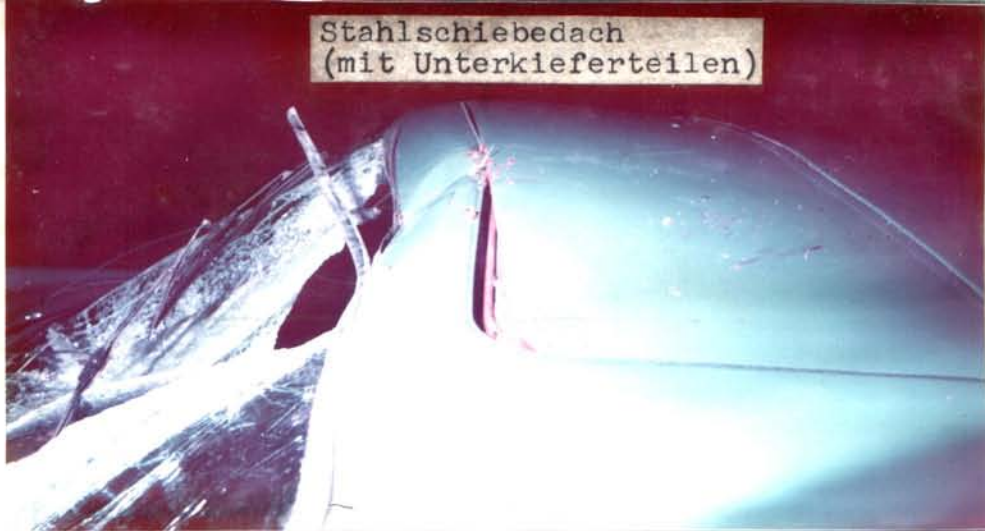
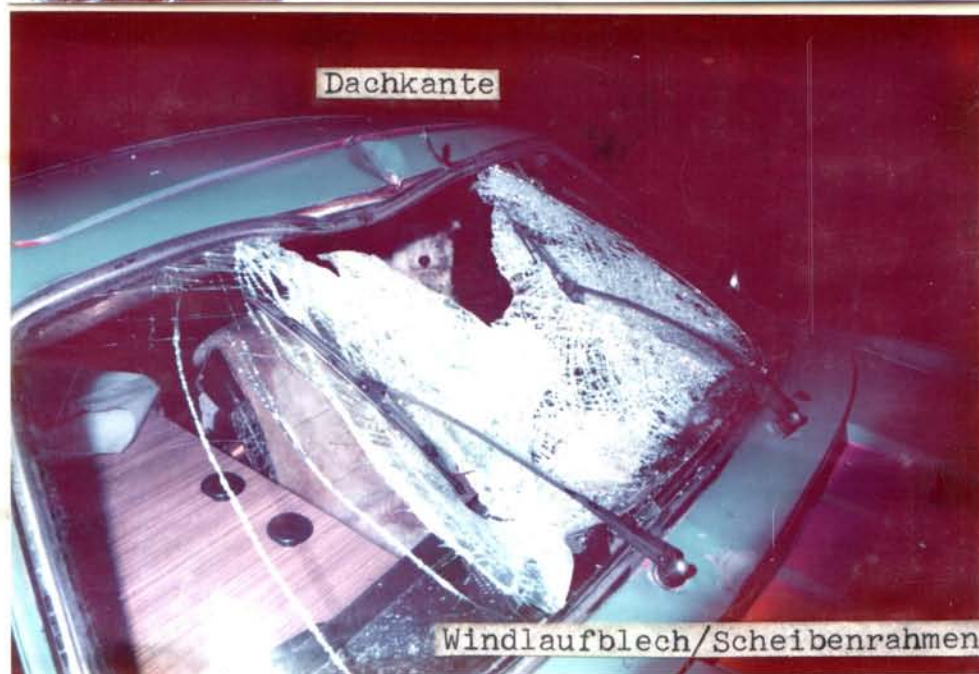
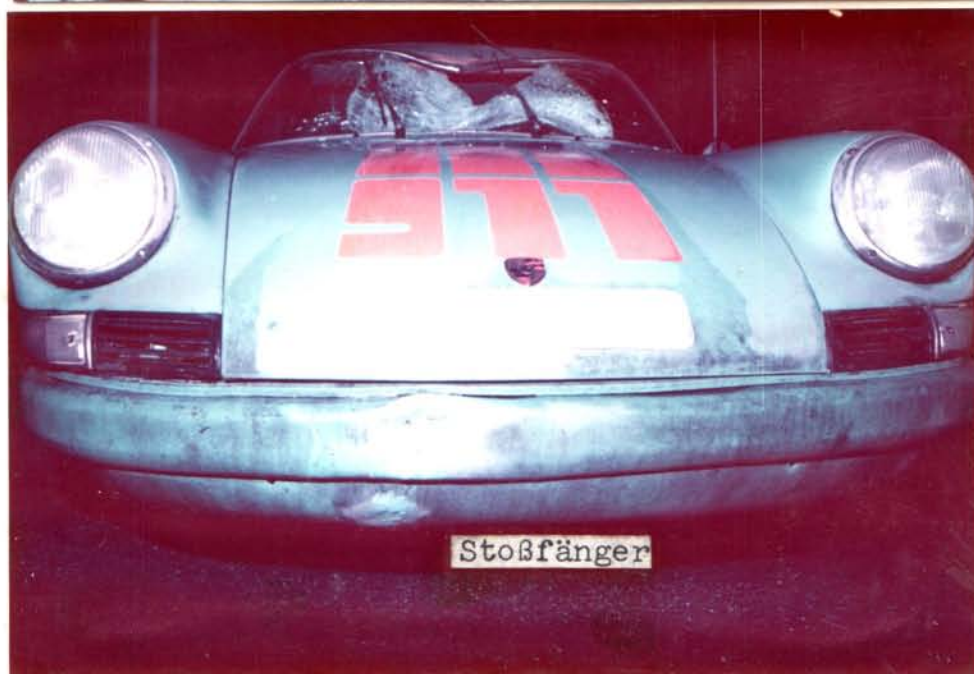
Stahlschiebedach  
(mit Unterkieferteilen)

Dachkante

Windlaufblech/Scheibenrahmen

Stoßfänger

Ufo, 1977  
Fall 5300

Ebenso wie die zuvor besprochenen anderen drei Seiten des Frontscheibenrahmens ist auch die Dachkante relativ steif. Aus aerodynamischen Gründen kann hier keine dicke Polsterschicht angebracht werden, ebenso wie das Blech des Daches keine besondere Wölbung nach oben über den Rahmen erfahren kann. Bild 85 zeigt einen besonders schweren Fall der Unfallforschung Berlin, wo sich zusätzlich ein Stahlschiebedach ungünstig ausgewirkt hat, ein bisher einmaliger Verletzungsort für Fußgänger der Programme in Hannover und

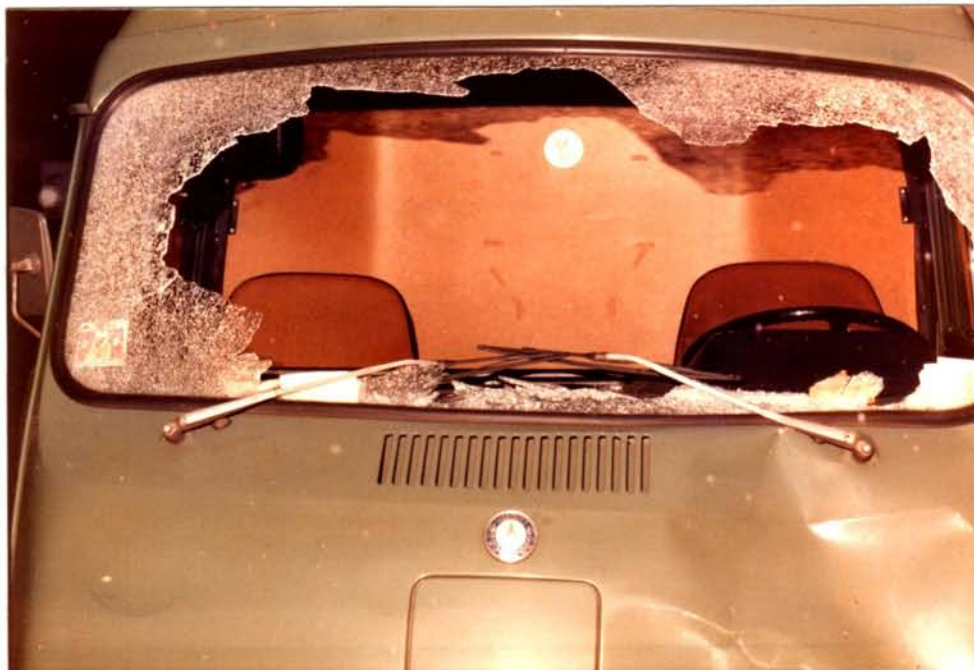
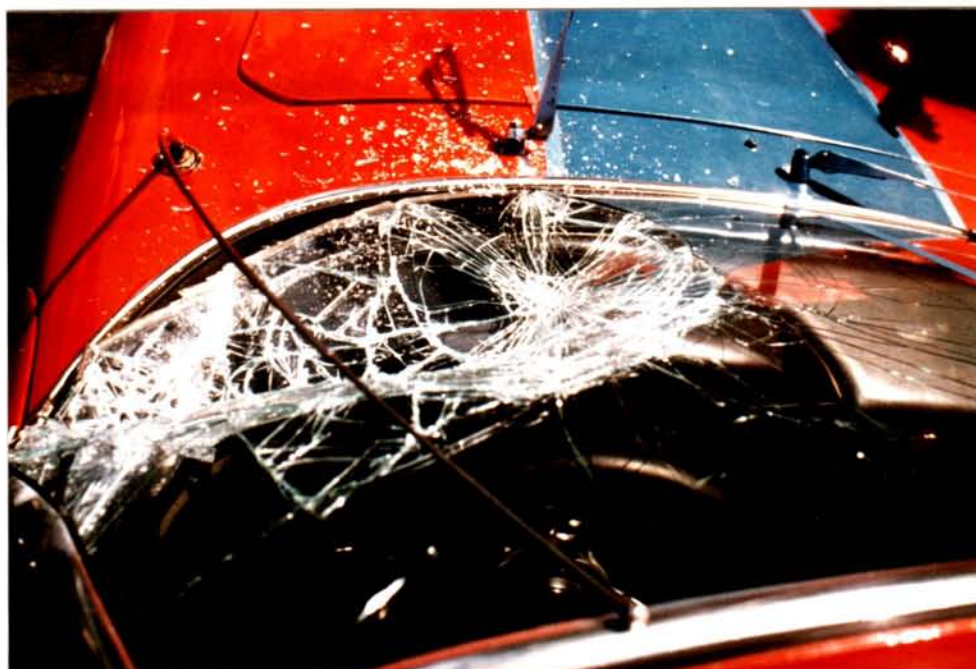
ESG : nach dem Bruch viele freistehende Kanten der im Rahmen verbliebenen Glasreste.

VSG : die Glasscherben bleiben durch die Folie im geschlossenen Verband, so daß die scharfen Kanten dennoch keine tiefen Schnittverletzungen erzeugen.

Zusätzlich Energieaufnahme durch die Folie.

Bild 88 zeigt zwei unterschiedliche Scheibentypen nach ihrer Zerstörung. Die ESG-Scheibe (thermisch vorgespanntes Glas) ist zwar zerbröckelt, aber die im Rahmen verbliebenen Glasreste bilden immernoch eine Gefahr. Bei der VSG-Scheibe (zwei durch eine Kunststoffolie verbundene Glasschichten) sind die Scherben im geschlossenen Verband geblieben; die Folie hat das Eindringen des Körpers verhindert und zusätzlich Energie aufgenommen. Nachteilig ist jedoch, daß die Schnittkanten beim Abgleiten des Körpers, meist der Kopf, wie eine Raspel wirken können. Für den Insassenschutz ist bereits erwogen worden, die innere Scheibe sehr dünn zu machen oder ganz wegzulassen. Diese Versuche scheiterten bisher an der Herstellung der dünnen Glasschichten bzw. der mangelnden Kratzfestigkeit der Kunststoffe, was sich aber vielleicht in Zukunft ändern könnte, z. B. durch die Triplex-Scheibe von British Leyland bzw. durch regenerierbare oder doch kratzfeste Folien.

Die VSG-Scheibe hat beim Fußgängerunfall zwar den Vorteil, daß der Fußgänger wegen der Folie nicht (zumindestens selten) in den Innenraum eindringen kann, aber beim Abgleiten von einer zerstörten VSG-Scheibe mit intakter Folie kann seine Haut von den unzähligen kleinen Schnittkanten der Scherben heruntergeraspelt werden. Das könnte ein Kunststoffüberzug wie in Bild 89 vermeiden. Leider gibt es bisher kein Material, das die optischen Eigenschaften und die Kratzfestigkeit von Glas mit größerer Elastizität vereint. Das ist jedoch kein Grund, eine Konstruktion wie die beiden in Bild 89 von vornherein als unrealisierbar abzutun. Bei dem heutigen technischen Fortschritt ist es durchaus denkbar, daß vielleicht schon in naher Zukunft ein solches Material oder auch eine regenerierbare Folie entwickelt wird.

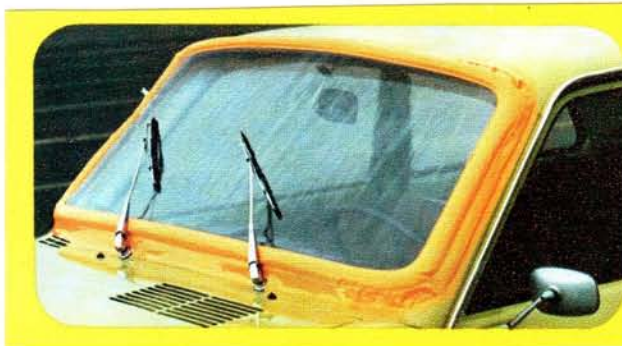
Bild 90

Die Ersatz-Windschutzscheibe hat zusammengerollt nur die Größe eines Regenschirmes. Im Bedarfsfall nur aufblasen und festkleben. Bis 100 km/h benutzbar mit Scheibenwischer.

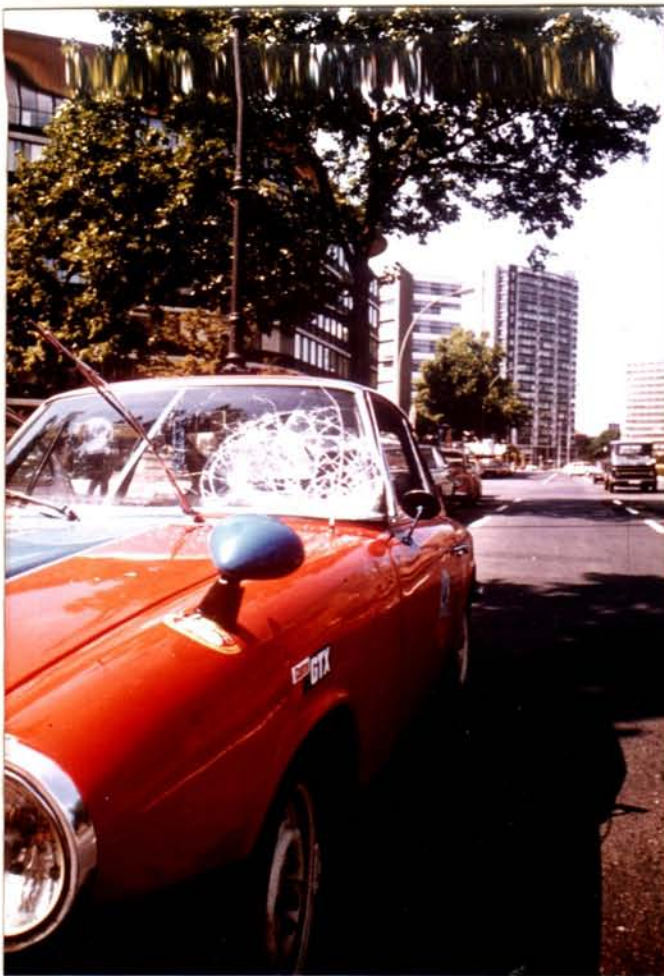
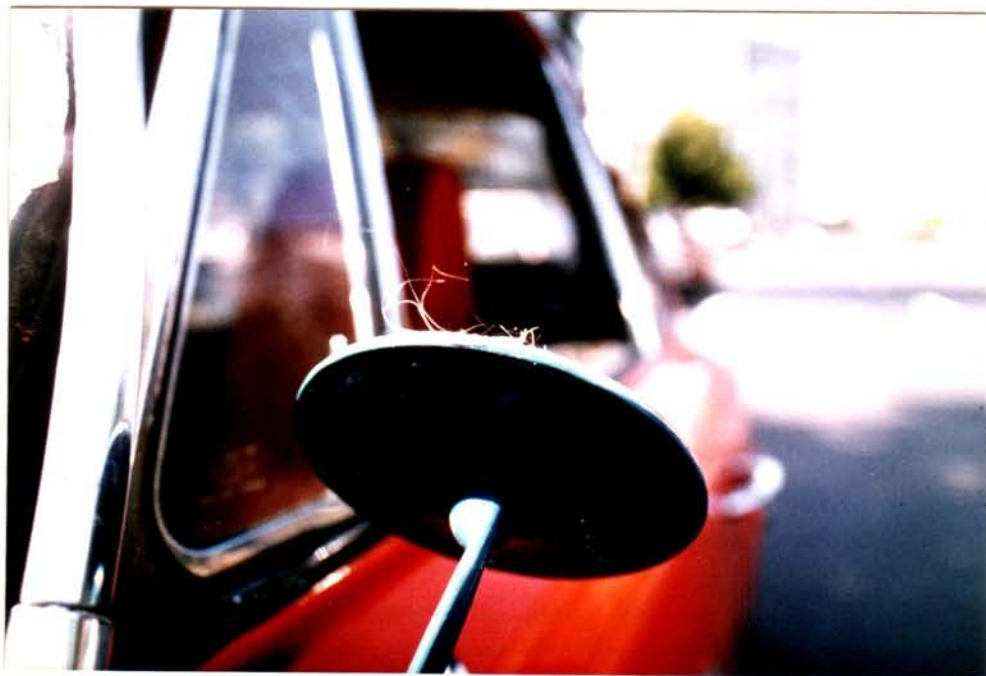
Anbringung

Verletzungsort mit Haaren

Ufo 1975, Fall 81

Der Unfallforschung in Berlin und Hannover ist bisher kein Fall bekannt, wo ein Fußgänger vom Außenspiegel an der Tür ernsthaft oder überhaupt nur nennenswert verletzt wurde. Die in Bild 93 sichtbaren, am Spiegel verklemmten Haare zeigen jedoch, daß der Kopf nach dem Abgleiten über den A-Pfosten an die Spiegelglashal-
