**Studienarbeit Nr. 13/76**

**Fußgängerschutzeinrichtungen**

**an Personenkraftwagen**

Eine Übersicht über vorliegende Forschungsergebnisse  
und Erstellung konstruktiver Lösungsvorschläge

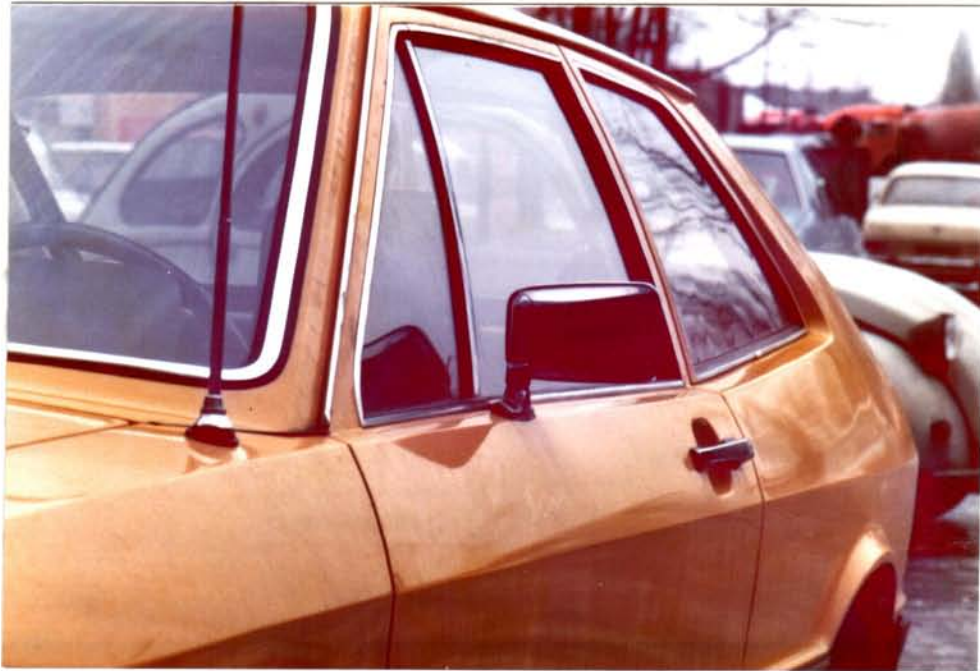
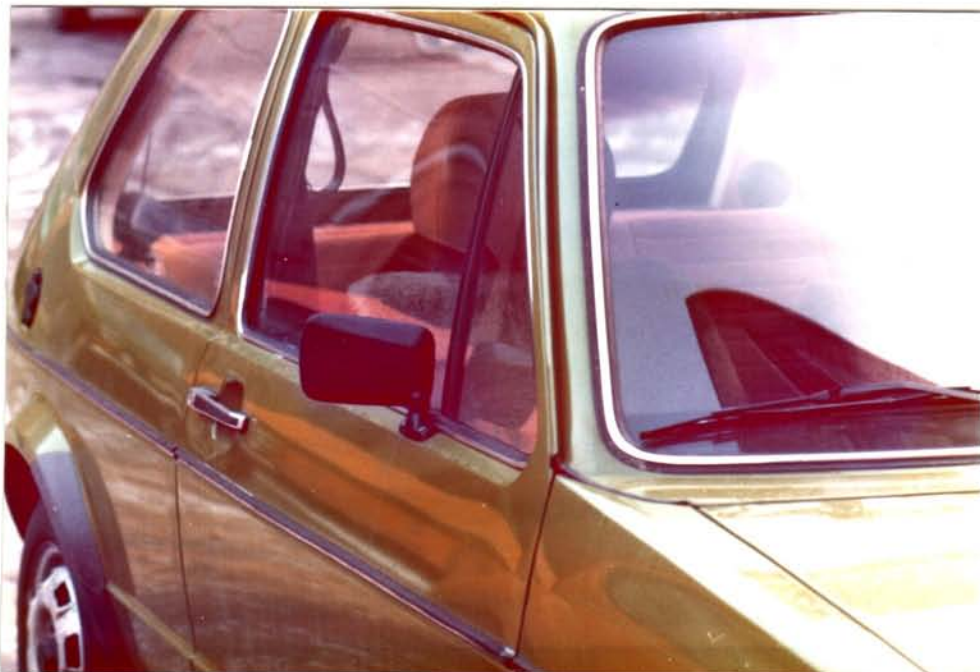
Der harte Sockel liegt im ‚Schatten‘ der Windlaufsäule in einem selten betroffe-

nen Bereich der Karosserie. Der Spiegel selbst sollte nachgiebig gelagert sein.

terung gekommen ist und ebensogut den Sockel hätte erreichen können, der hier nicht wegklappen kann. Es ist überhaupt bemerkenswert, daß die meisten modernen Spiegel gut nach hinten wegklappbar sind, obwohl nur selten jemand von der Fahrzeugseite gestriffen wird, während nach einer Frontalkollision der Körper meist von oben auf Scheibe, A-Pfosten oder Spiegel trifft. Um diese vertikale Beanspruchung des Spiegels zu vermeiden, reicht es vollkommen aus, die Außenspiegel nur ein wenig weiter hinten anzubringen, um einen Kontakt auszuschließen; Bild 94 zeigt Fahrzeuge mit dieser Anordnung.

Es darf hierbei jedoch nicht übersehen werden, daß die zurückversetzung von abklappenden Spiegeln mit kleinen Sockeln wie in Bild 94 höchstwahrscheinlich für die Fußgängersicherheit völlig ausreicht.

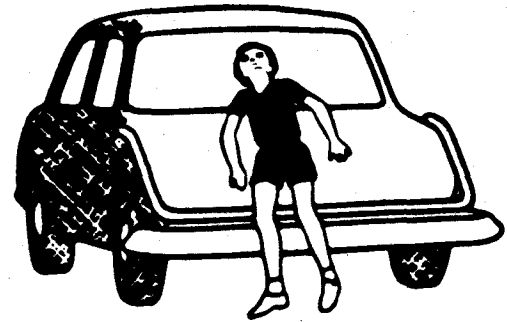
Dieses Bild wurde nach einer Veröffentlichung von British Leyland über das "Vehicle Safety Research Projekt" 1974 erstellt.

Phase 1: Der Fußgänger, z. B. ein spielendes Kind, gerät vor das herannahende Auto.

Bei Fahrzeugen aus der laufenden Produktion liegt der Stoßfänger zu hoch und verursacht schwere Verletzungen. Der Fußgänger wird gegen die Haubenkante geschleudert und fällt dann vorwärts zu Boden.

Phase 2: Der Stoßfänger prallt zuerst gegen die Beine des Fußgängers. Ein Sensor löst die Schutzeinrichtung aus.

Hier ist der Stoßfänger tiefer angebracht. Der Fußgänger wird auf die Motorhaube geworfen und der Sensor aktiviert beim ersten Kontakt sofort den Fangbügel.

Phase 3: Der Fußgänger fällt auf die Motorhaube, während der Fangbügel hochklappt.

Phase 4: Der Fußgänger wird festgehalten.

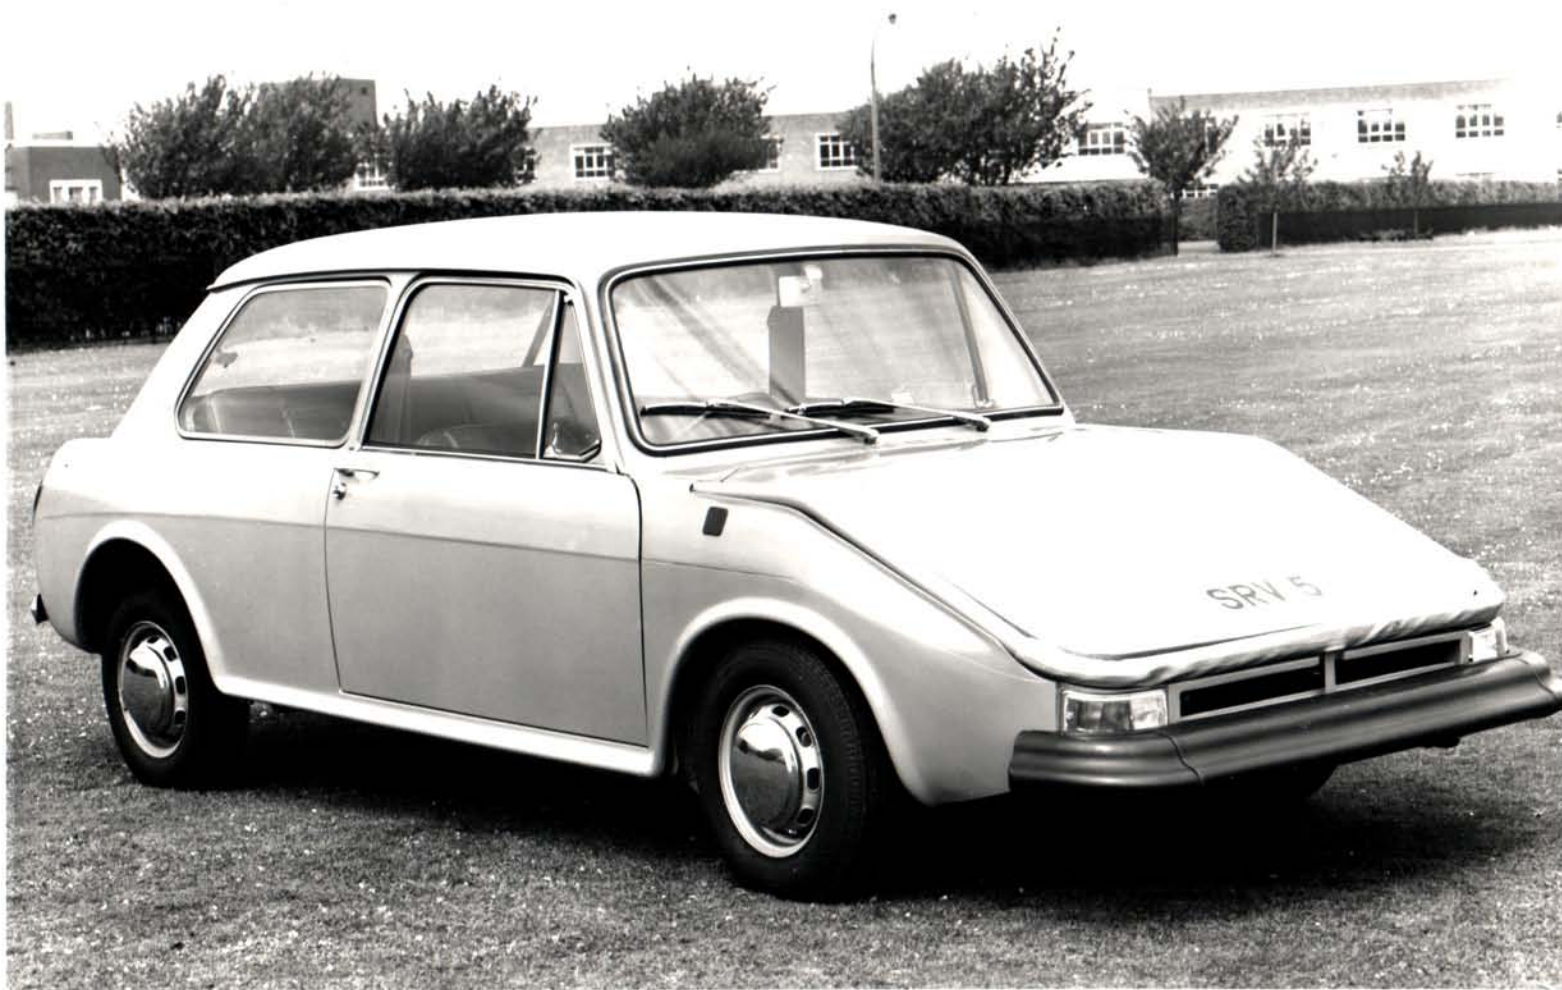
Austin Morris 1300 (SRV 5)  
Modified for pedestrian protection.  
Not to be published until 4 June, 1974.

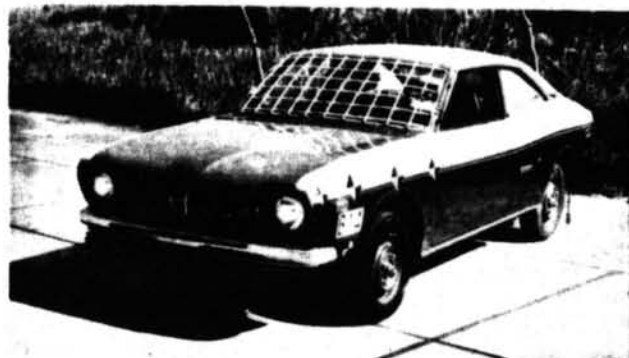
Before functioning

After functioning

Fig.7-a: Shock absorbing device for pedestrian against the ground

Fig.7 Explanation of shock absorbing device for pedestrian against the ground

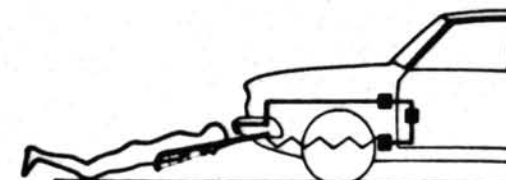
- ⑥ Shock absorbing net and frame

Fig.7-b:  
Principle of shock absorbing device
